É. 19. FÜZET.

CSÁNYI KÁROLY

A  
MŰEMLÉKRESTAURÁLÁS

A MÉRNÖKI TOVÁBBKÉPZŐ INTÉZET  
1942. ÉVI TANFOLYAMAINAK ANYAGA

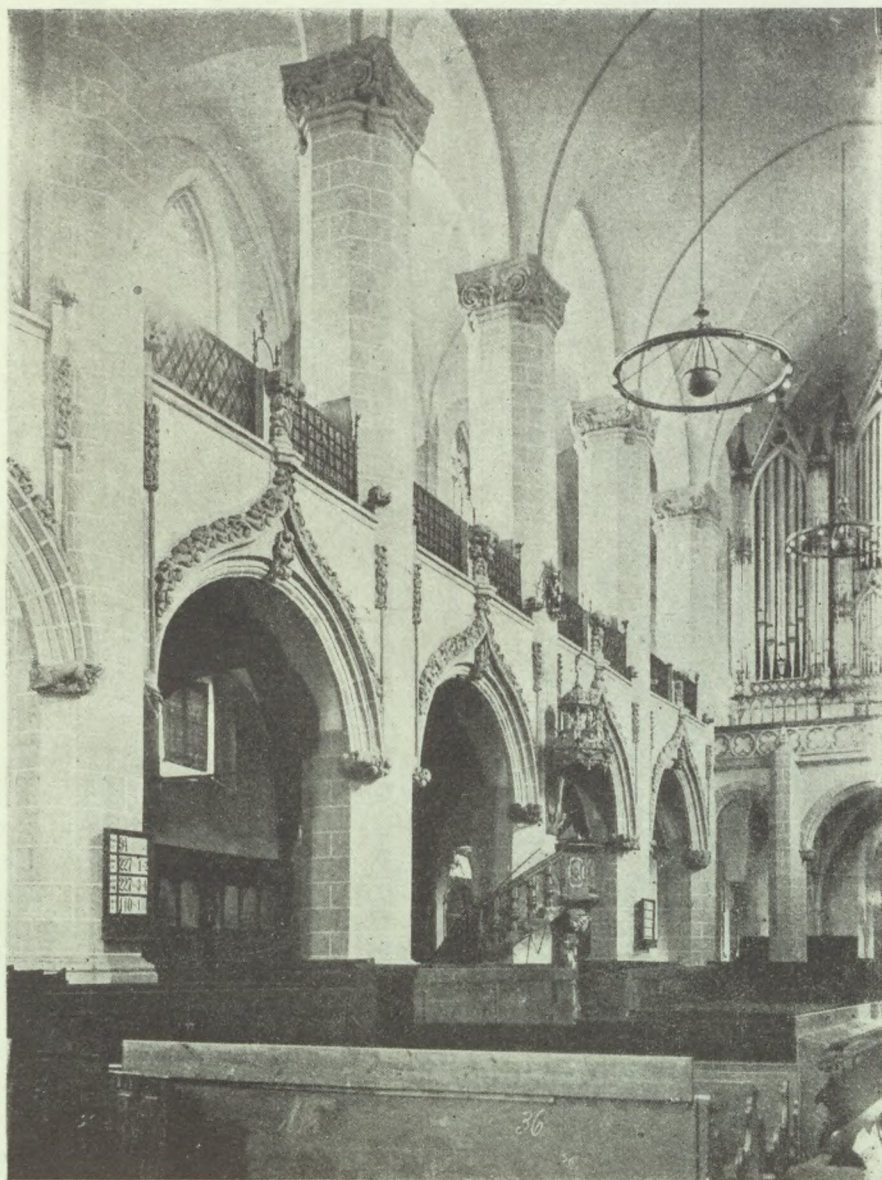
3. Brassó. Fekete templom belseje barokkori beépítésekkel.

Példa arra, hogy a barok-kor is megpróbálkozott a karzat ívein, a gót formákkal, viszont a főszerkezeti részen a pilléreket már saját korának formáiban alakította.

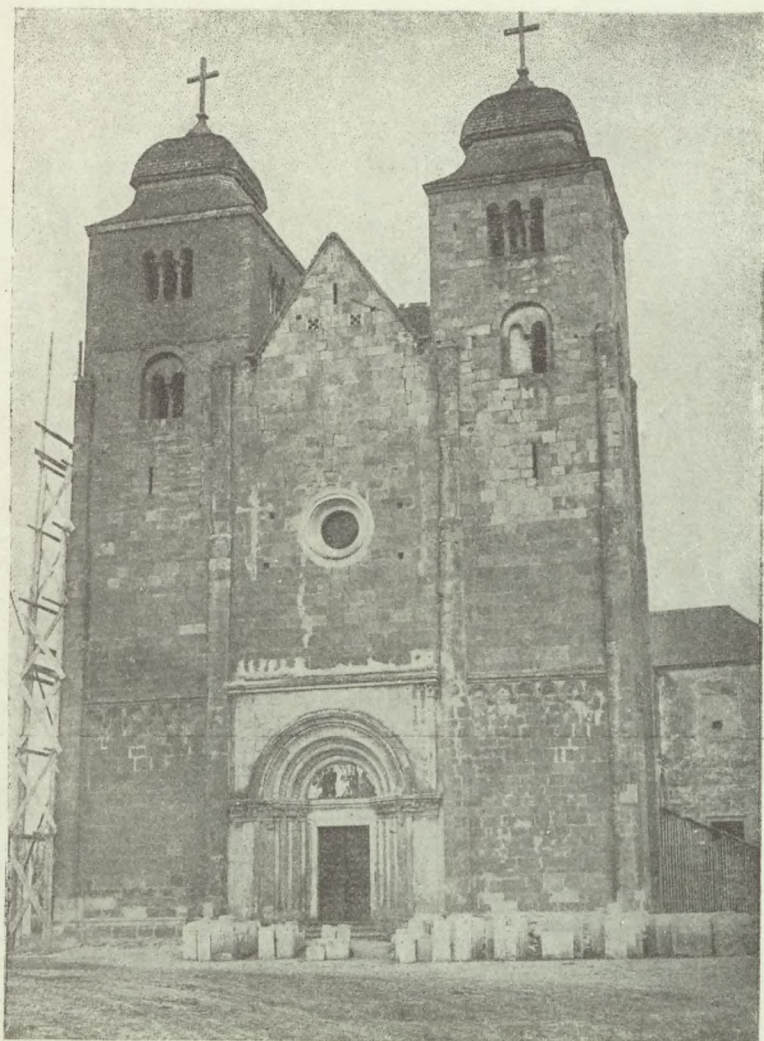
4. Lébény. A róm. kat. templom nyugati homlokzata a restaurálás előtt.

A templom restaurálása a múlt század hetvenes éveiben kezdődött. Ez volt az első tudatos helyreállítás hazánkban. *Essenwein*, a nürnbergi Germanisches Museum építész-igazgatója vezette a restaurálási munkákat. Az épület lényegén semmit sem változtatott, csak az egyszerű késő-barok sisakot oromzatos, román stílusú sisakkal helyettesítette.

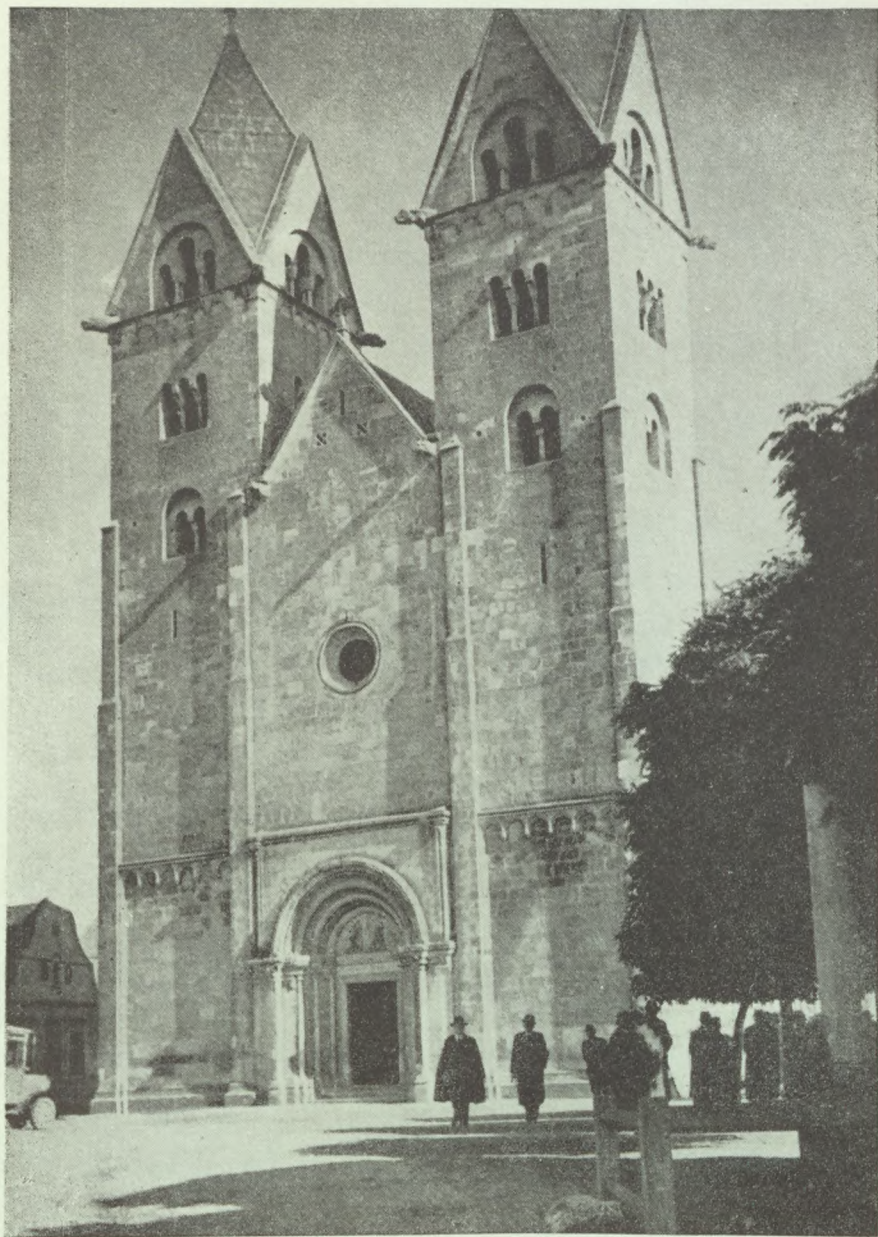
5. Lébény. A róm. kat. templom nyugati homlokzata a helyreállítás után.

A torony felső emelete és az oromzatos sisak a restauráláskor nyerte mai alakját, *Essenwein* tervei szerint. Az új sisak jól illeszkedik az épület arányaihoz. A restaurált templomot 1879-ben szentelték fel.

Mintegy a középúton haladt *Essenwein*, a nürnbergi Nemzeti Múzeum igazgatója, a lébényi román stílusú templomon már 1872—1879-ben végzett helyreállító munkáinál (5. kép).

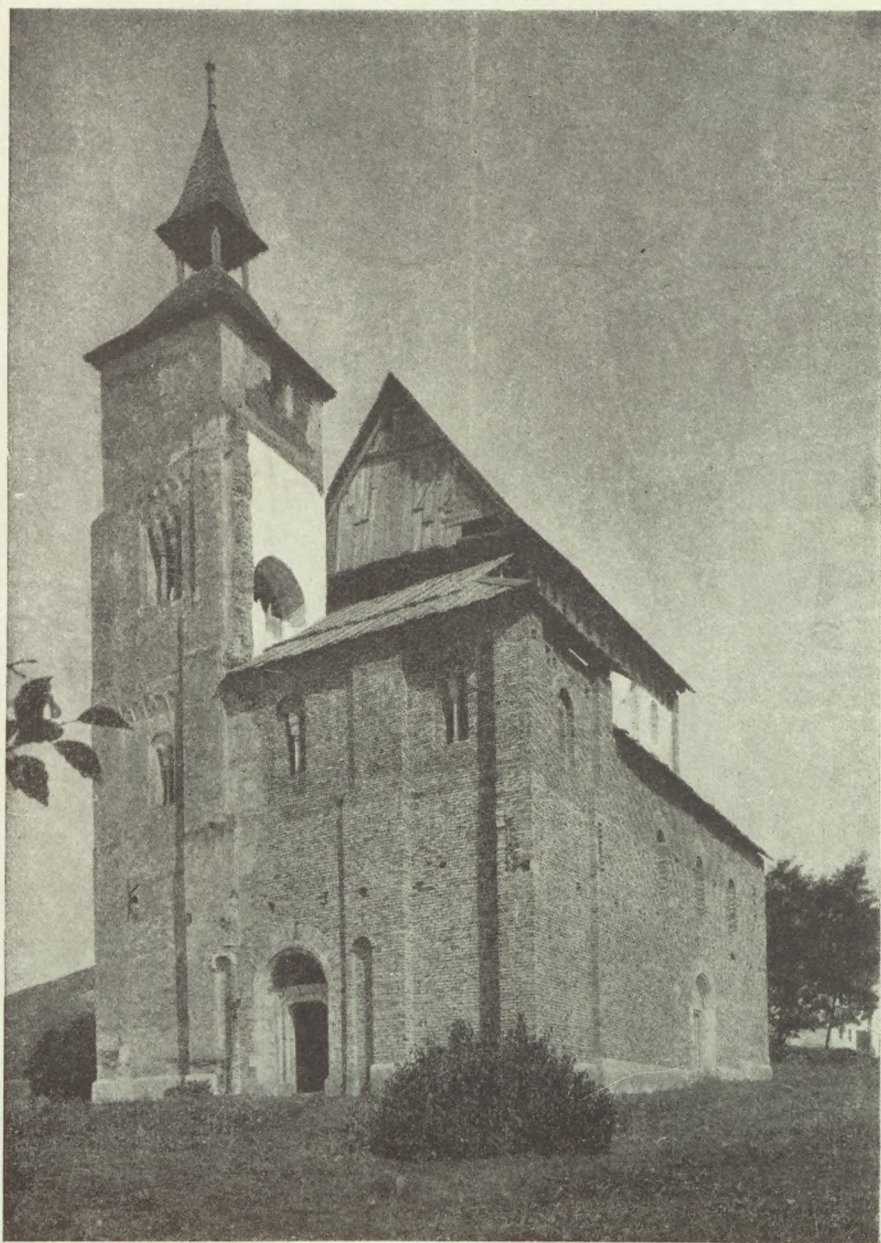
6. Harina. Az evang. templom délnyugatról, a helyreállítás előtt.

A déli torony félig lebontott állapotban tanulságosan mutatja a tégl-építészeti formákat, viszont elárulja azt is ez a kép, hogy a restauráló merészen lebontott fontos részleteket.

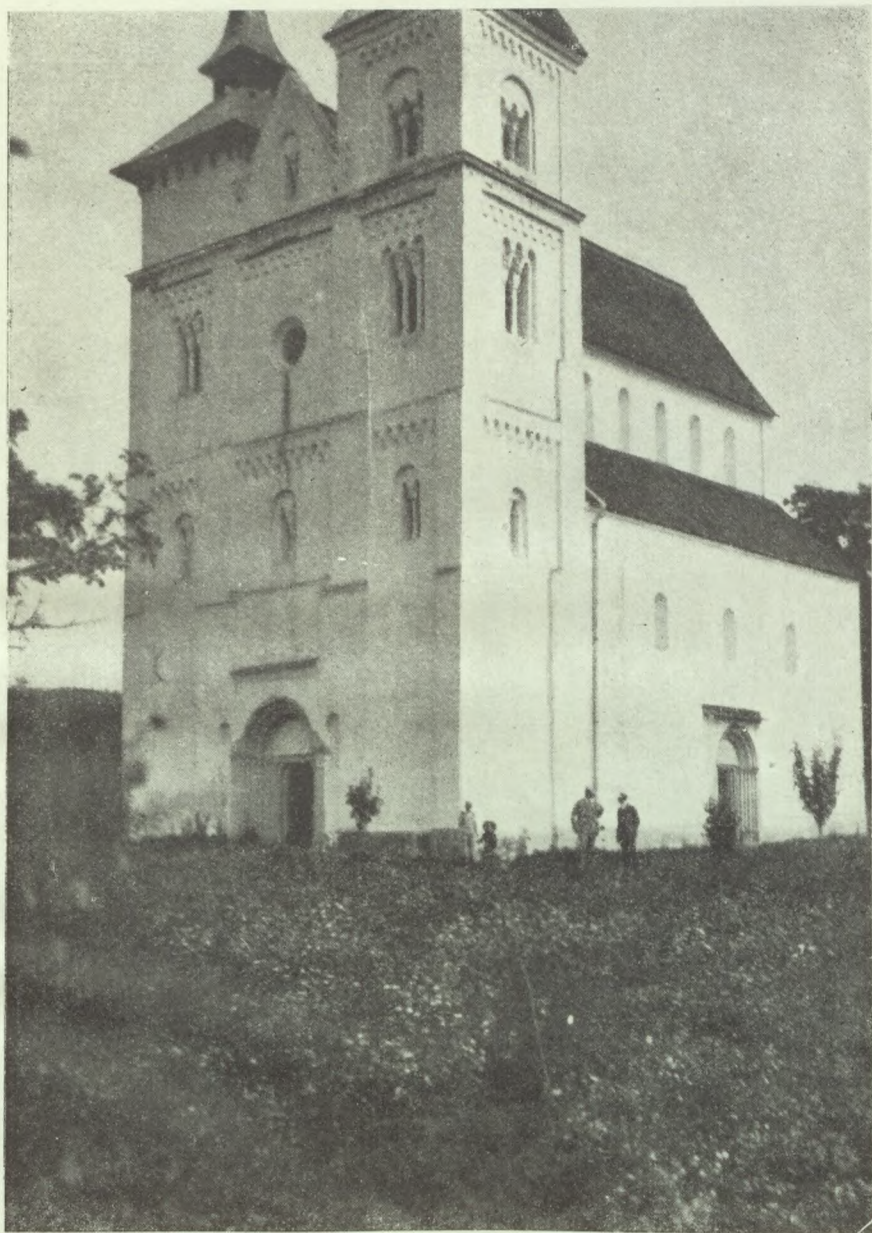
7. Harina. Az evang. templom a helyreállítás után.

Az egész épületet elborító vakolat alig sejteti, hogy itt egy románkori téglaeépítménnyel van dolgunk. A helyreállításkor úgy a nyugati, valamint a déli kaput is teljesen újjáalakították. 1898-ban avatták fel.

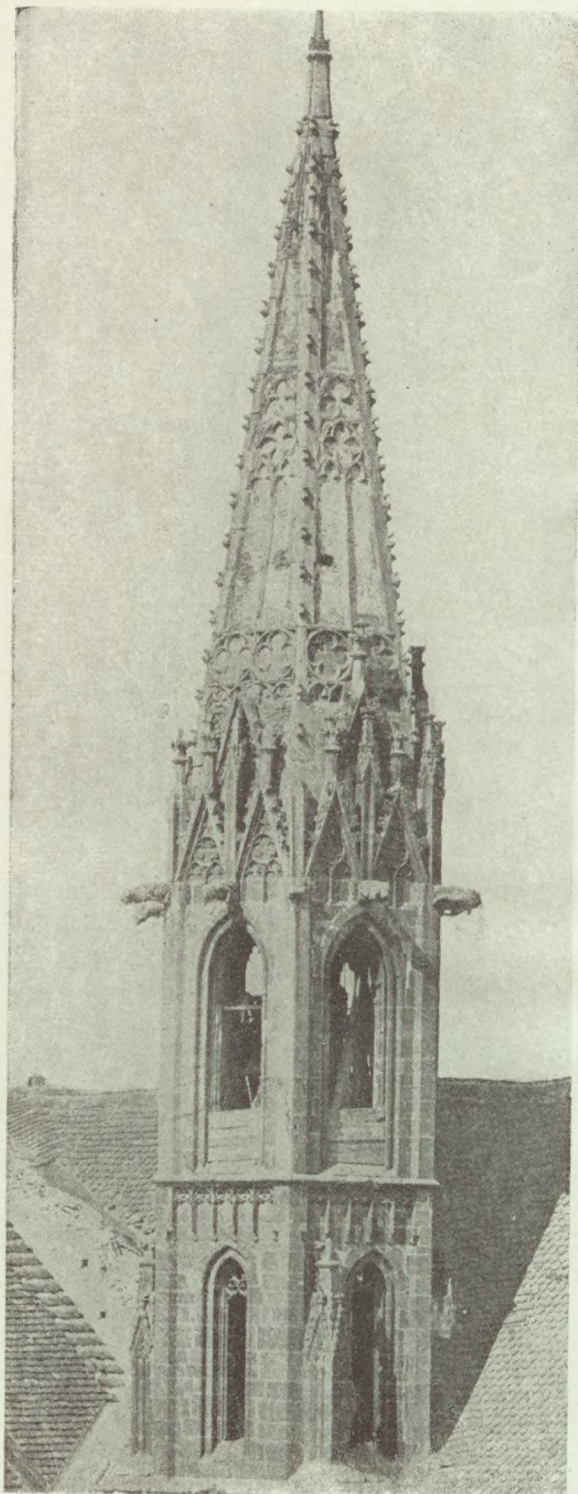
**8. Pozsony.**

A Ferencrendiek tor-  
nya az újjáépítés előtt.  
Schulek Frigyes az új  
felépítéskor híven kö-  
vette a régi formákat.

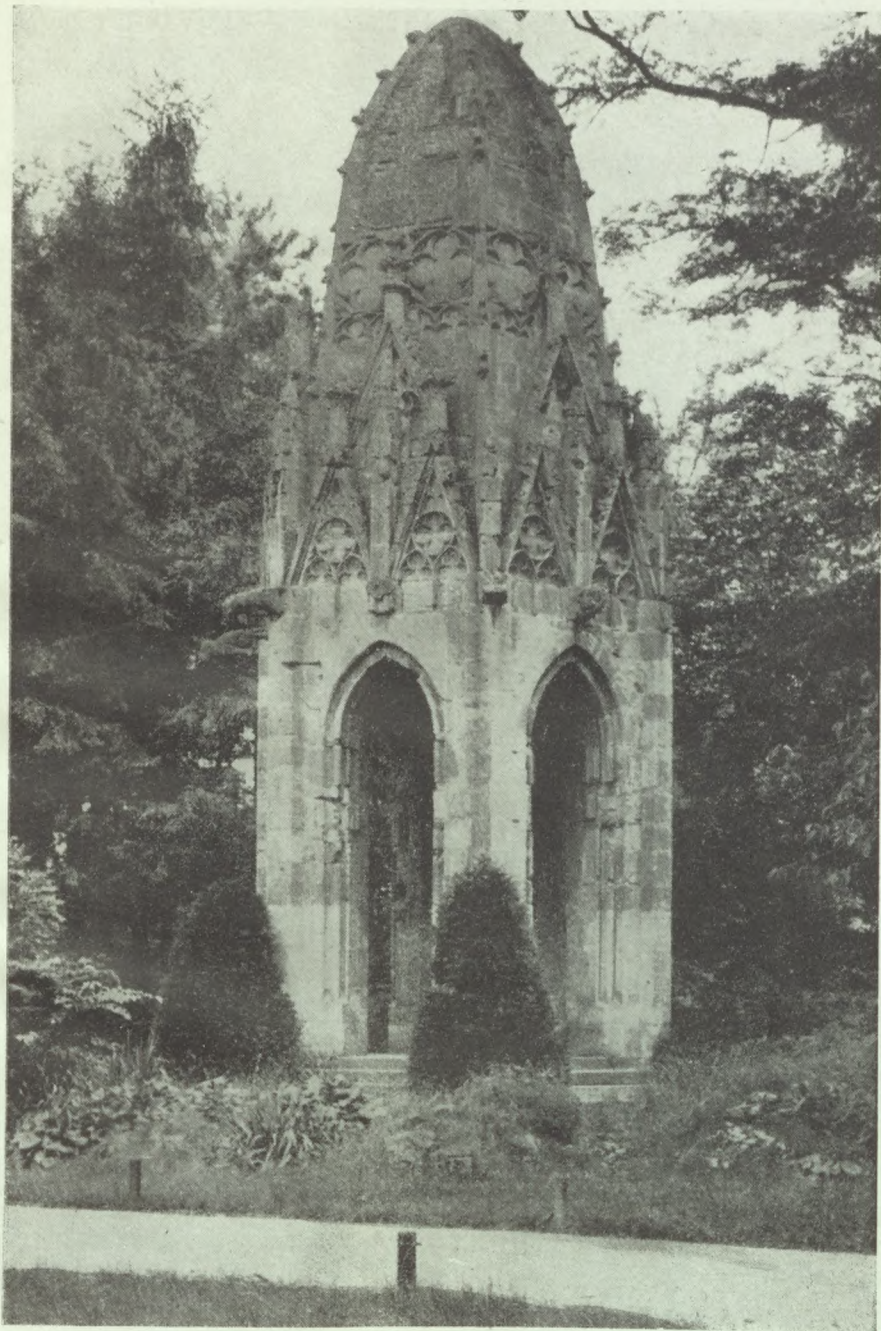
9. Pozsony. A Ferencesek lebontott tornyának köveiből a városi ligetben épített emléktorony.

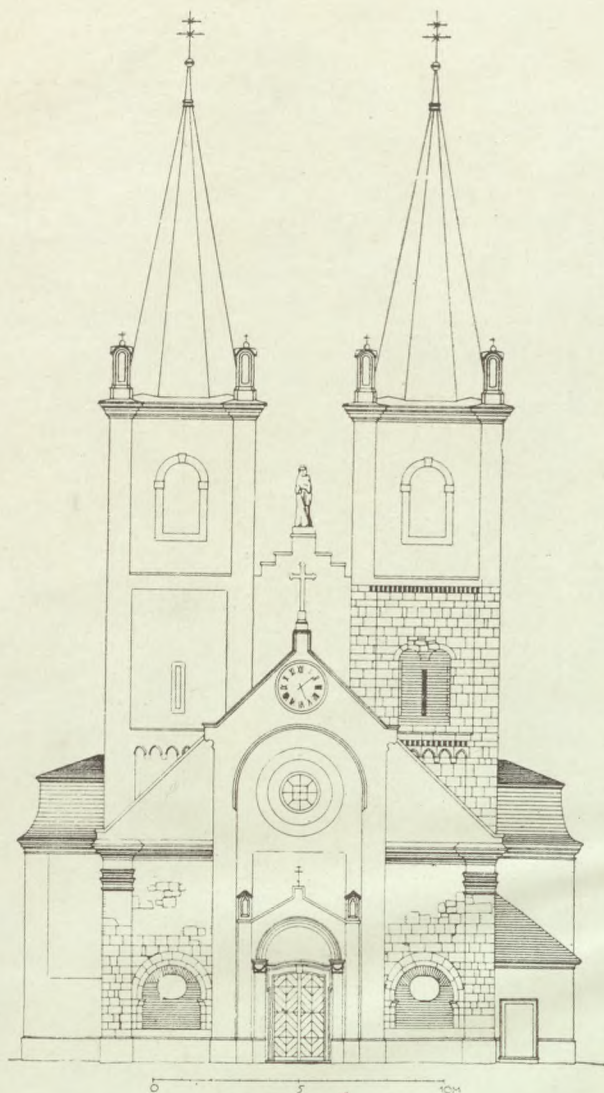
10. Bény. A róm. kat. templom nyugati homlokzata a helyreállítás előtt.

A francia példák nyomán 1200 után épült, egykor premontrei templom nyugati tornyai előtt, a régi esztergomi székesegyház példájára, előcsarnokot építettek. Ez az előcsarnok eredetileg nyitott volt. Rajzunk a XVIII. sz. és a XIX. századi átalakításokkal mutatja be az épületet.

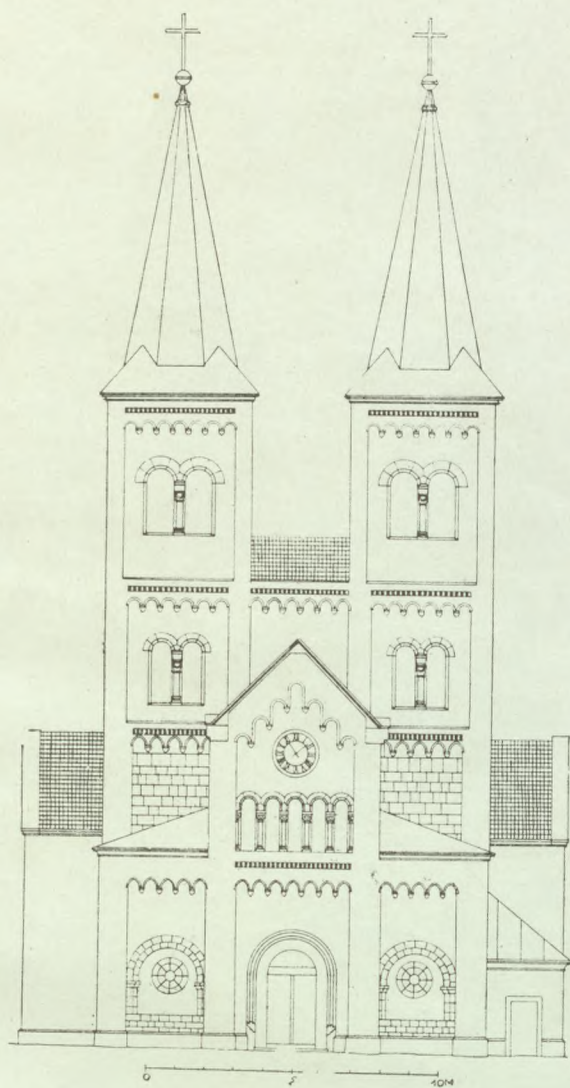
11. Bény. A róm. kat. templom nyugati homlokzata a helyreállítás után.

Czigler Győző műegyetemi tanár 1896—98. gyökeresen újjáalakította a templomot. Sajnos, hogy a vakolatleverés által felderített formákat nem követte, hanem saját elgondolása szerint új formákat alkalmazott és az egykor nyitott előcsarnokot is zárttá alakította át.

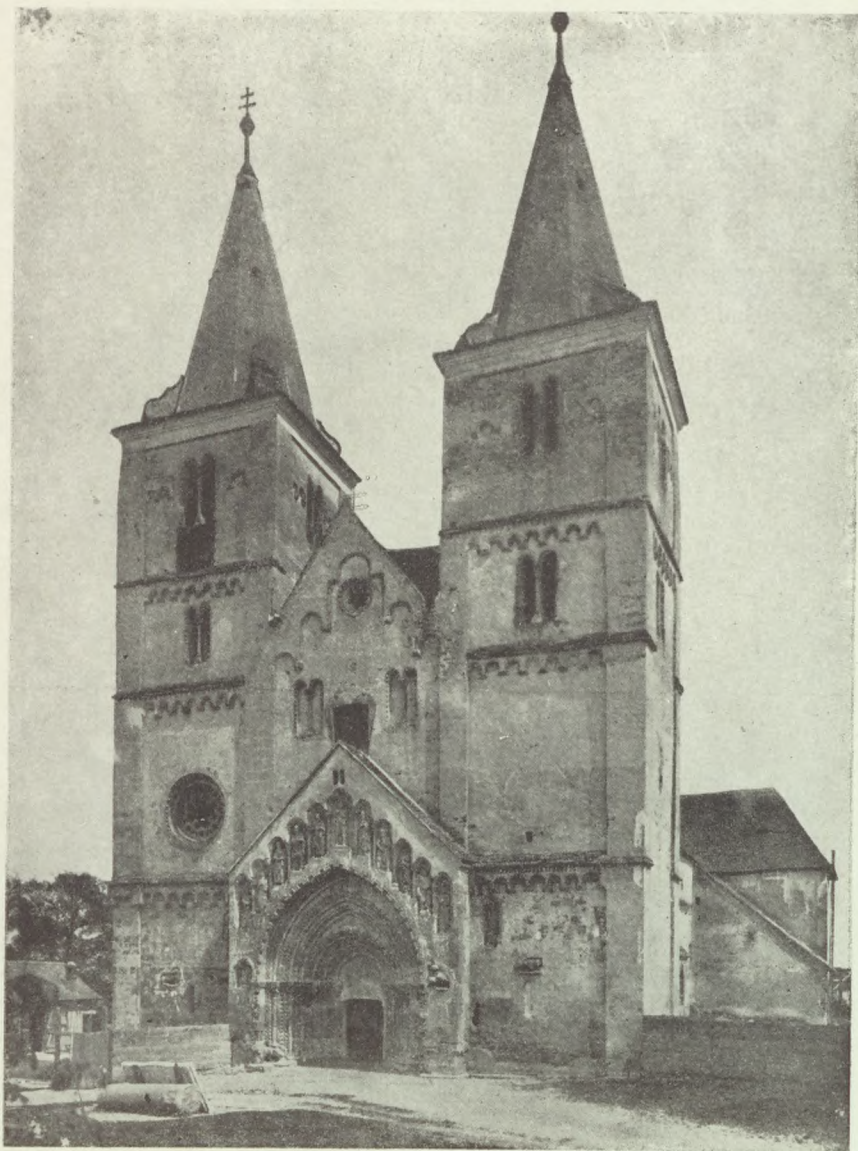
12. Ják. A róm. kat. templom nyugati homlokzata a restaurálás előtt.

A Vas vármegyében fekvő jáki, egykor Bencés templom legjelentékenyebb román kori műemlékünk. Éppen ezért sajnálatos, hogy a helyreállításnál nem jártak el a kiváló emléket megillető gondossággal. Összehasonlítva ezt a képet a helyreállított templom képével (13. kép), feltűnő az arányok megváltoztatása.

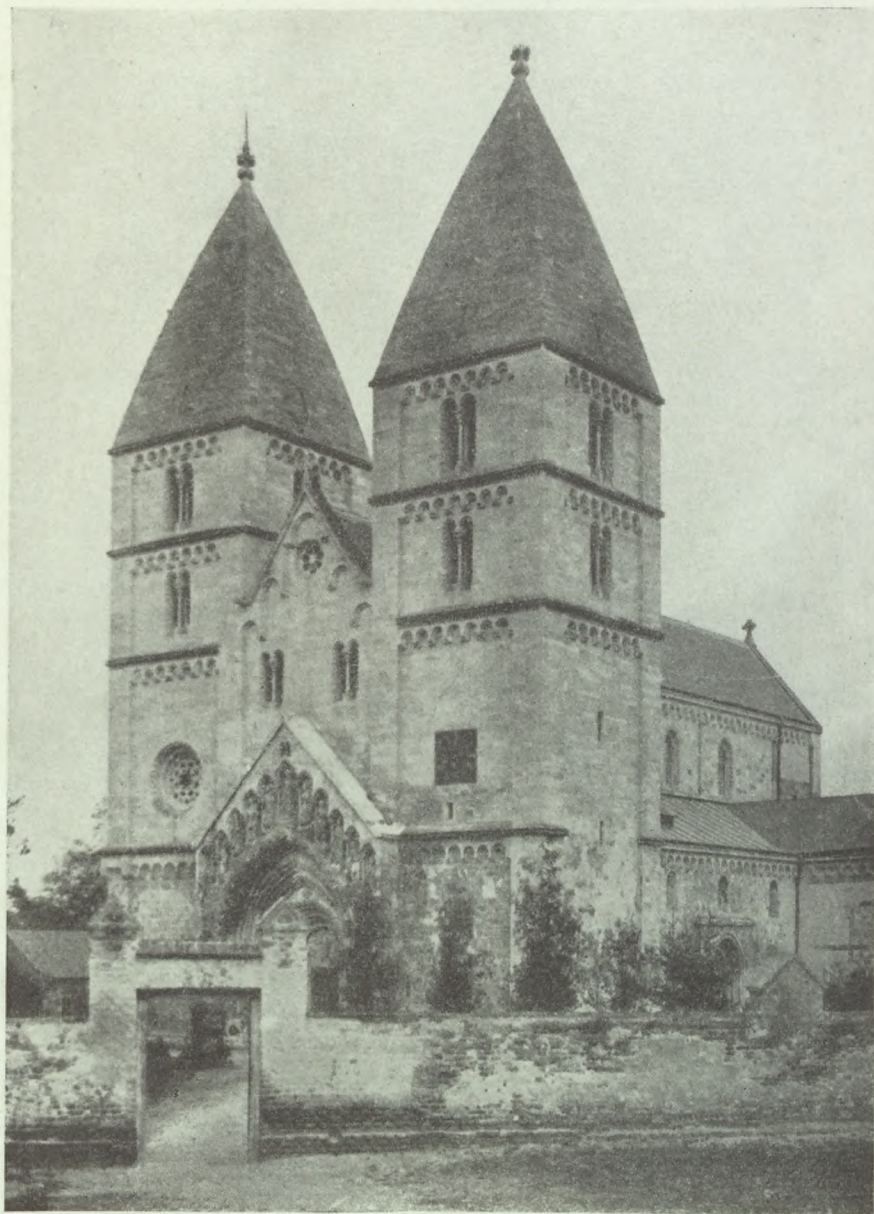
13. Ják. A róm. kat. templom nyugati homlokzata az 1896—1902. végzett restaurálás után.

Az 1256-ban felszentelt templom két tornyát a helyreállításkor szinte tövig lebontották. Feltűnő a felső emelet arányának megváltoztatása, amit még fokoz a zsámbéki torony példájára alkalmazott nehéz kősisak.

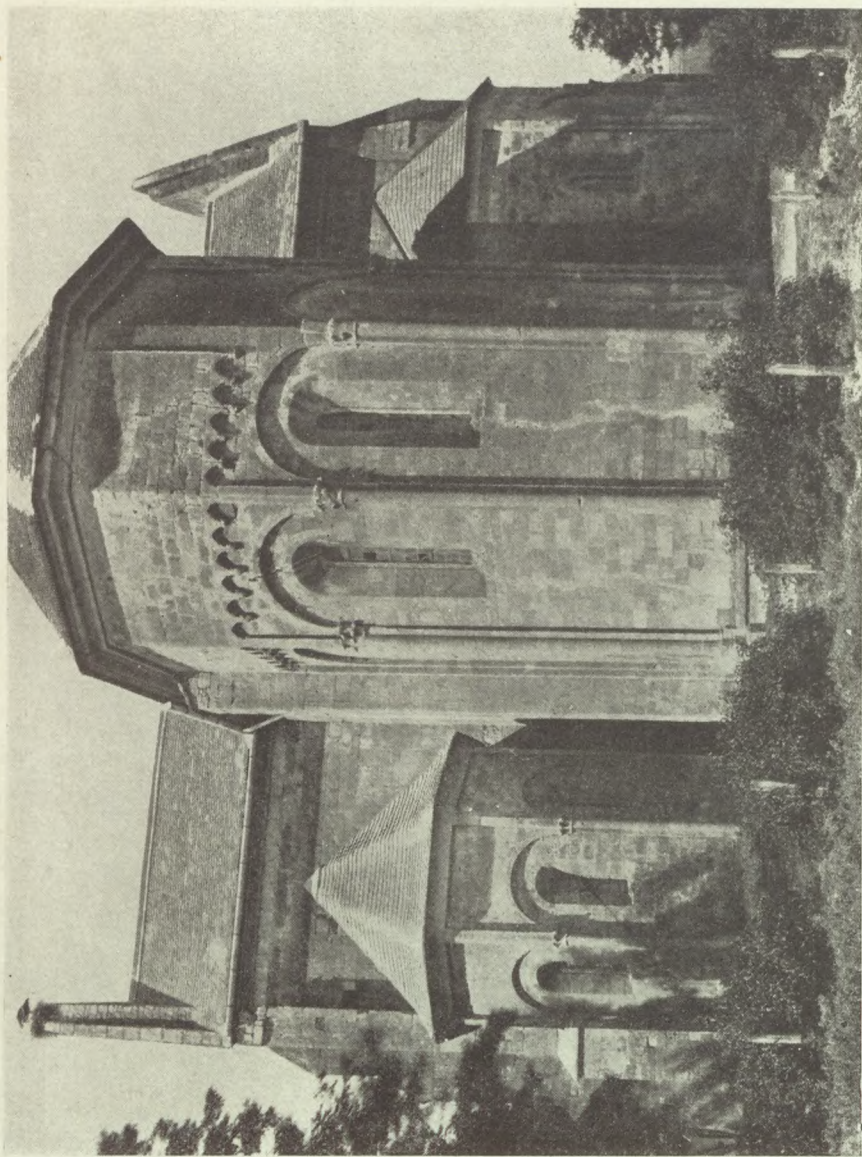
14. Ócsa. A református templom szentélye a helyreállítás előtt.

Ezt a templomot a premonstreiek építették a XIII. sz. első negyedében. Első restaurálója, Tandor Ottó a főapszis felfalazását távolította el, miáltal annak különállása jobban érvényesül. A hármás szentély alakja közeli rokonságban van a bényi temploméval.

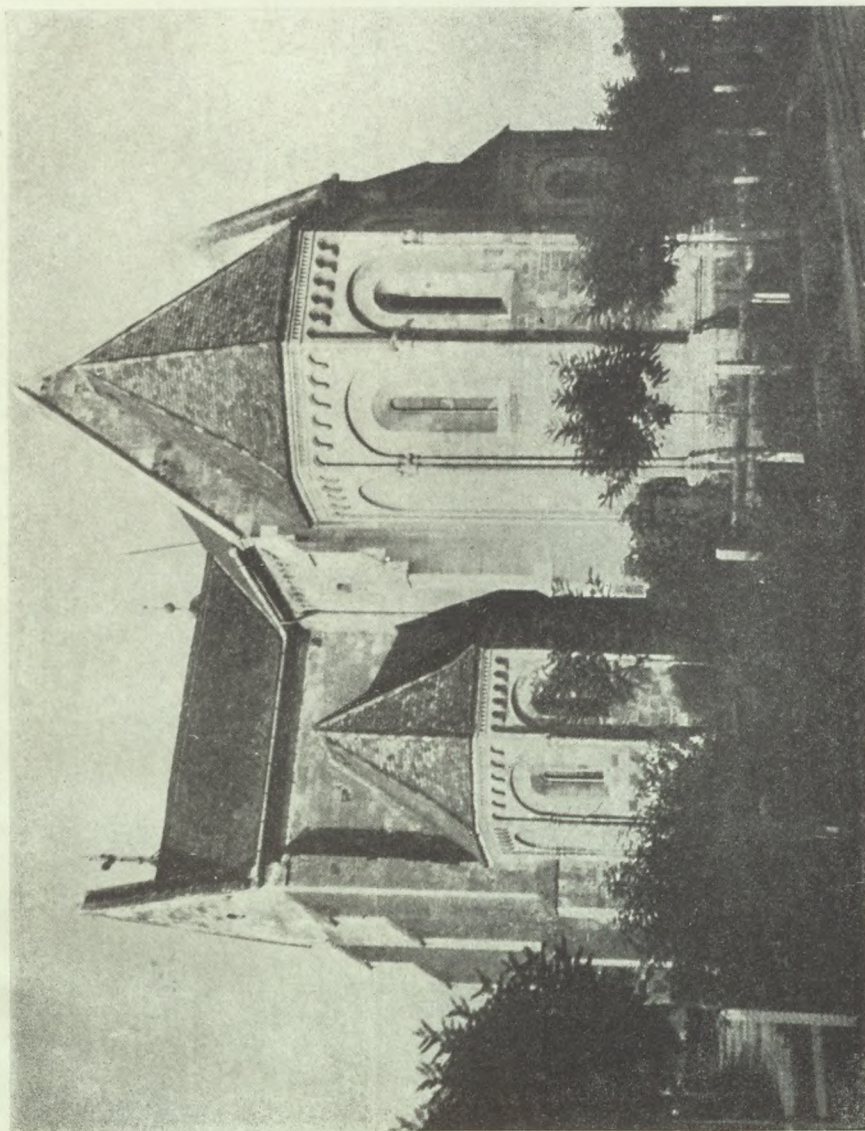
15. Ócsa. A református templom szentélye a helyreállítás után.

A templom második restaurálója Foerk Ernő volt. Ő építette fel a nyugati tornyok felső emeletét. Mindkét helyreállítás tiszteletben tartotta a régi formákat és így megfelelt a mai helyreállítási felfogásnak. Az Alföldön egyedülálló kőműemlékünk a román stílus korából.

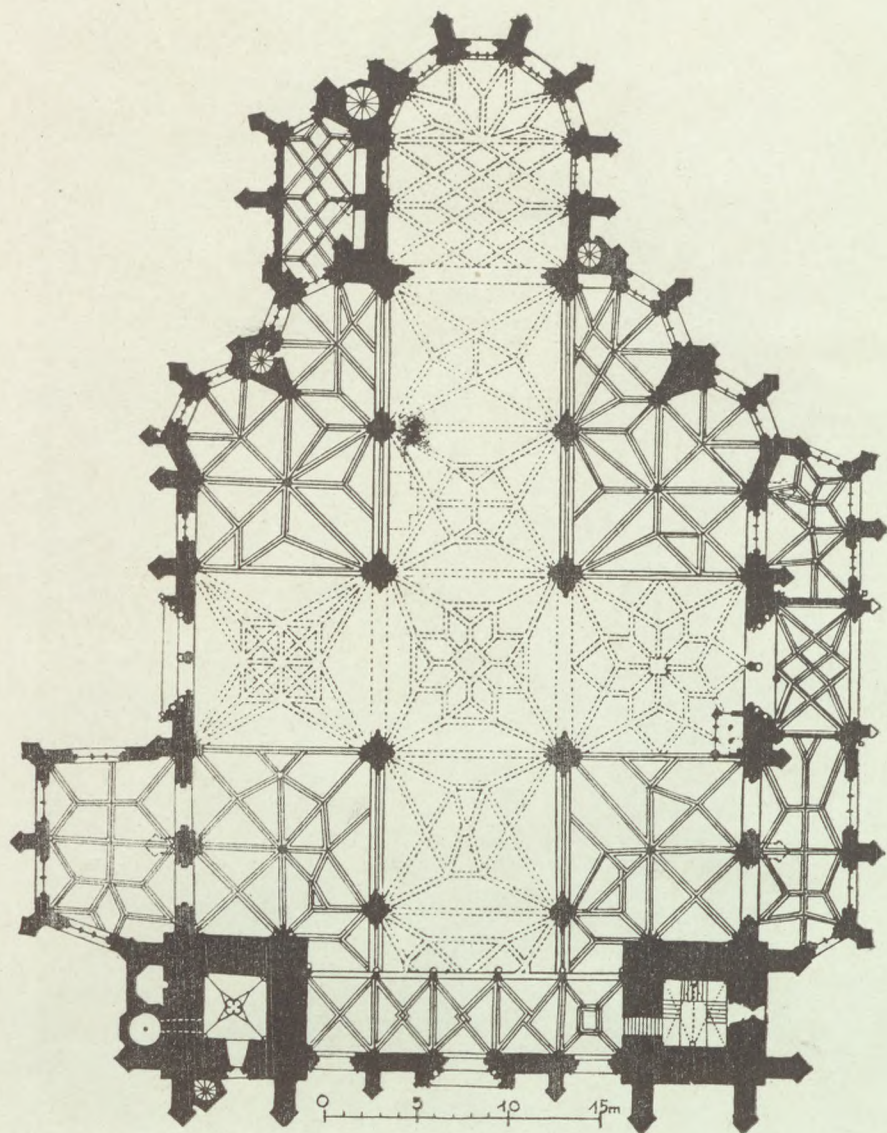
16. Kassa. A székesegyház alaprajza a restaurálás előtt.

A templom sajátos, szinte centrálisnak mondható alaprajza a francia braisne-i St. Yved és a trieri Liebfrauen templom mintáját követi, bár nem szolgailag, hanem önálló, érdekes alakításban. A XIV–XV. sz.-ban épült templomhoz később néhány későgót kápolnát csatoltak. A távoli pillérállások szerkezeti veszélyt jelentettek. Ez indította Steindl Imrét, a restaurálás vezetőjét, az alaprajz megváltoztatására.

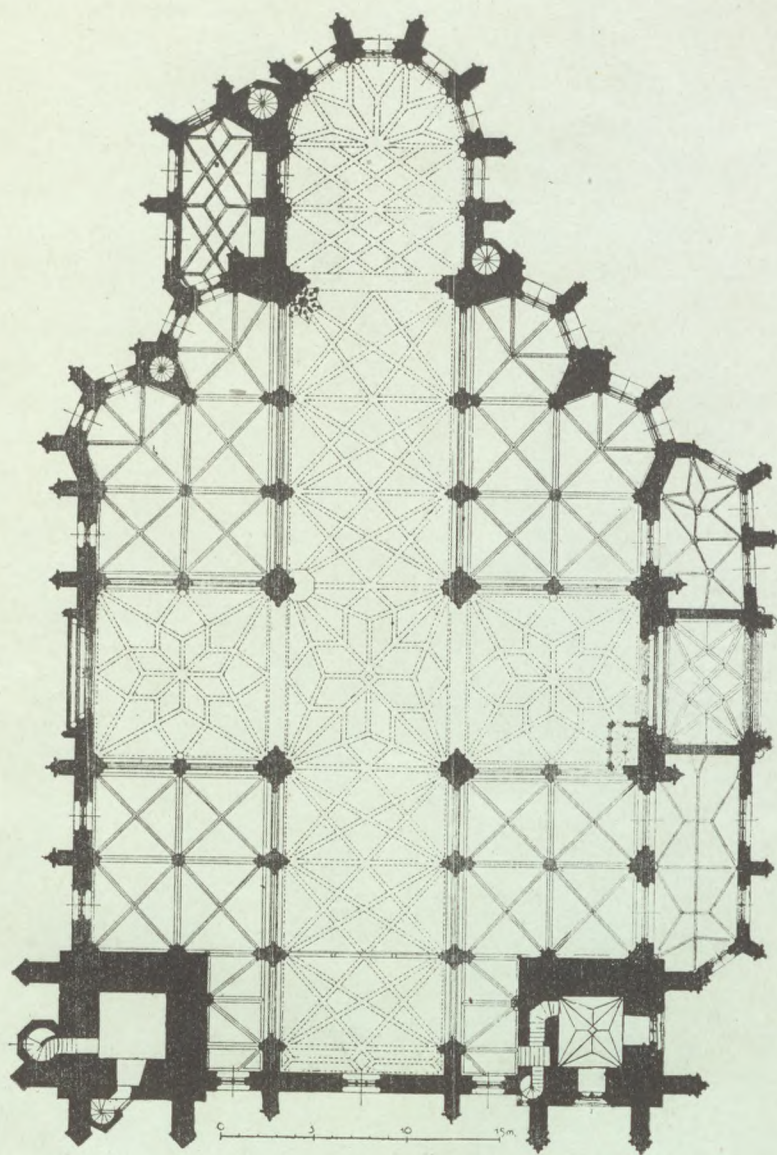
17. Kassa. A székesegyház alaprajza a restaurálás után.

A Steindl Imre műegyetemi tanár által alkotott új alaprajz a szerkezeti összefüggés észszerű példája. Az 1878—96-ban végzett helyreállítás ugyan a mai elveknek nem felel meg, de esztétikai szempontból kielégítő volt. Lényeges eltérés a régi alaprajzhoz az, hogy az északi kápolnát eltávolították.

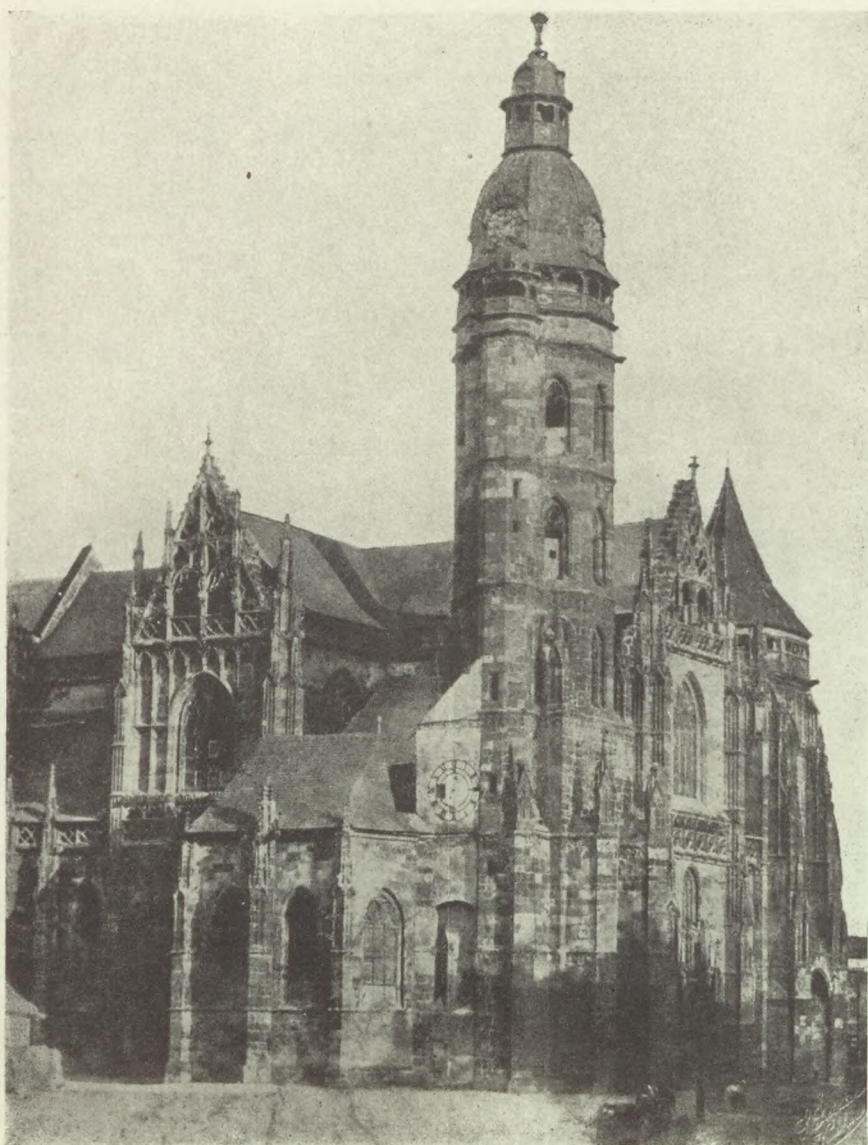
18. Kassa. A székesegyház északnyugatról, a restaurálás előtt.

A székesegyház régi képét összehasonlítva a mai templomával (19. kép) feltűnik, hogy ott hiányzik az északi kápolna, melynek kiálló tetőzete a vízlevezetést nagyon megnehezítette. Egyébként a homlokzatokon a régi gazdag formákat követték. A restaurálás kérdését bővebben tárgyalja a szöveg az 5. és a 16–17. oldalon.

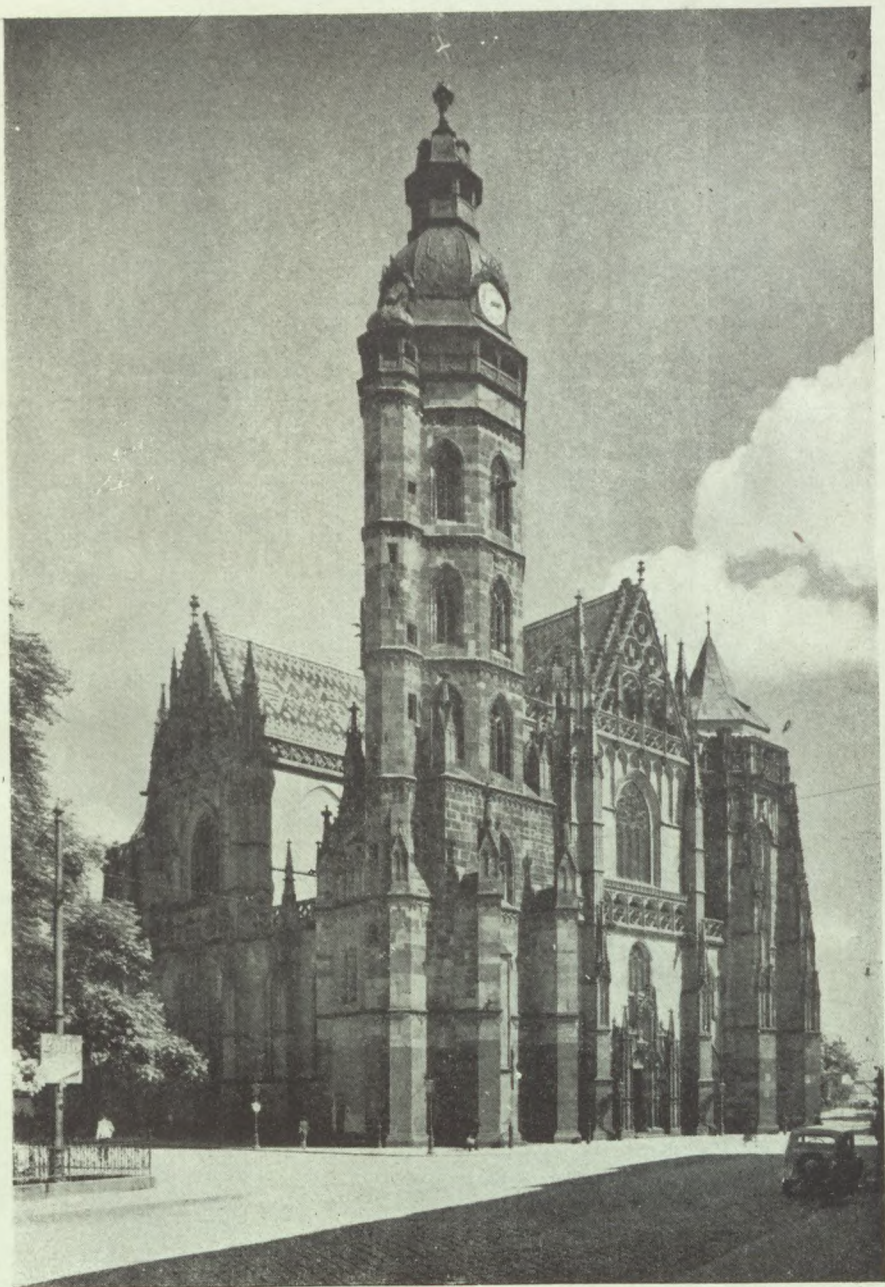
19. Kassa. A székesegyház északnyugatról, a restaurálás után.

A székesegyház északnyugati, Kassa városa által emelt tornya megőrizte XVIII. sz.-i barokk sisakját, a délnyugati Mátyás-torony csomakán maradt.

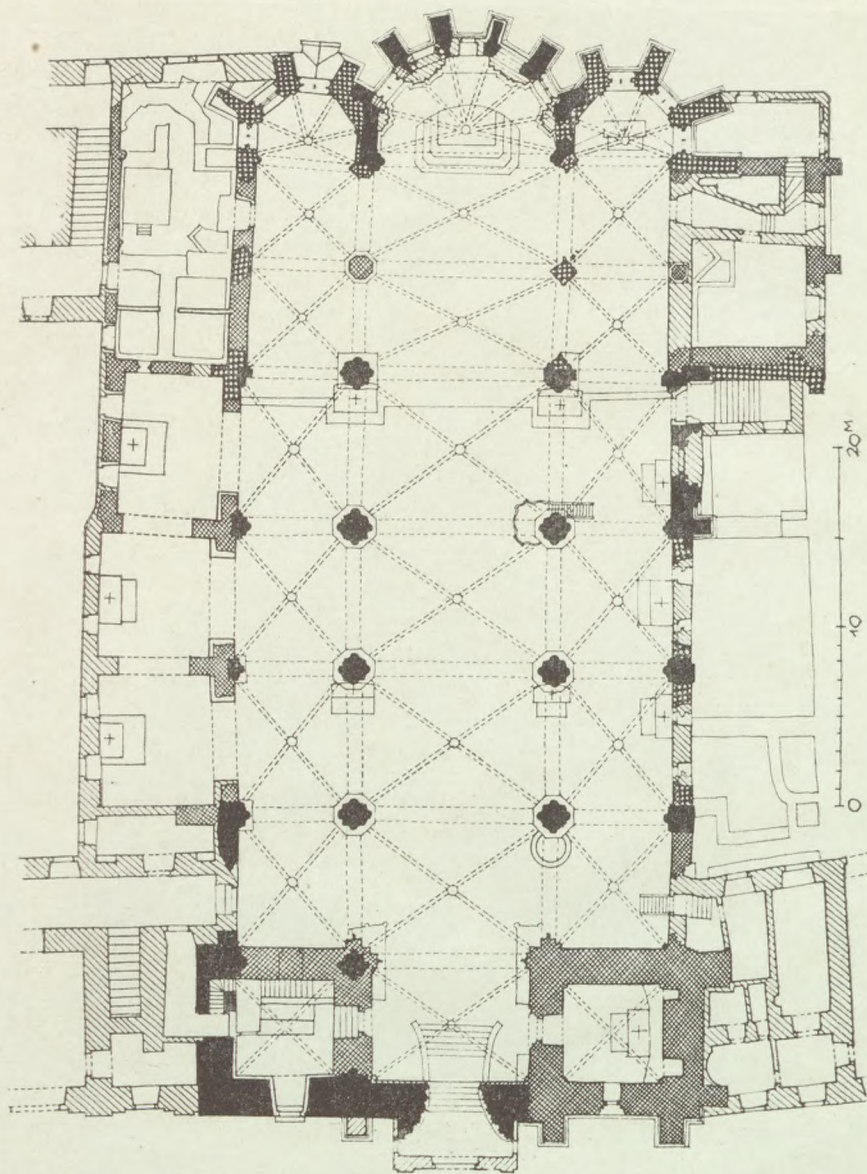
20. Budapest. A koronázó főtemplom alaprajza a restaurálás előtt.

A XIII. sz. közepén megkezdett templom az idők folyamán sok átalakításon ment keresztül és a török időben is sokat szenvedett. Rajzunk a különböző átépítéseket és az alaprajz szabálytalanságát (az északi fal kihajlását) jól mutatja.

Alaprajzi változtatás történt a *budai koronázó főtemplomunknál* is (20—21. kép). Mégis el kell ismernünk, hogy úgy a kassai székesegyház, valamint a koronázó főtemplom mai alakjában is felemelő érzést kelt minden szemlélőben és áhítatot ébreszt a hívő lelkekben.

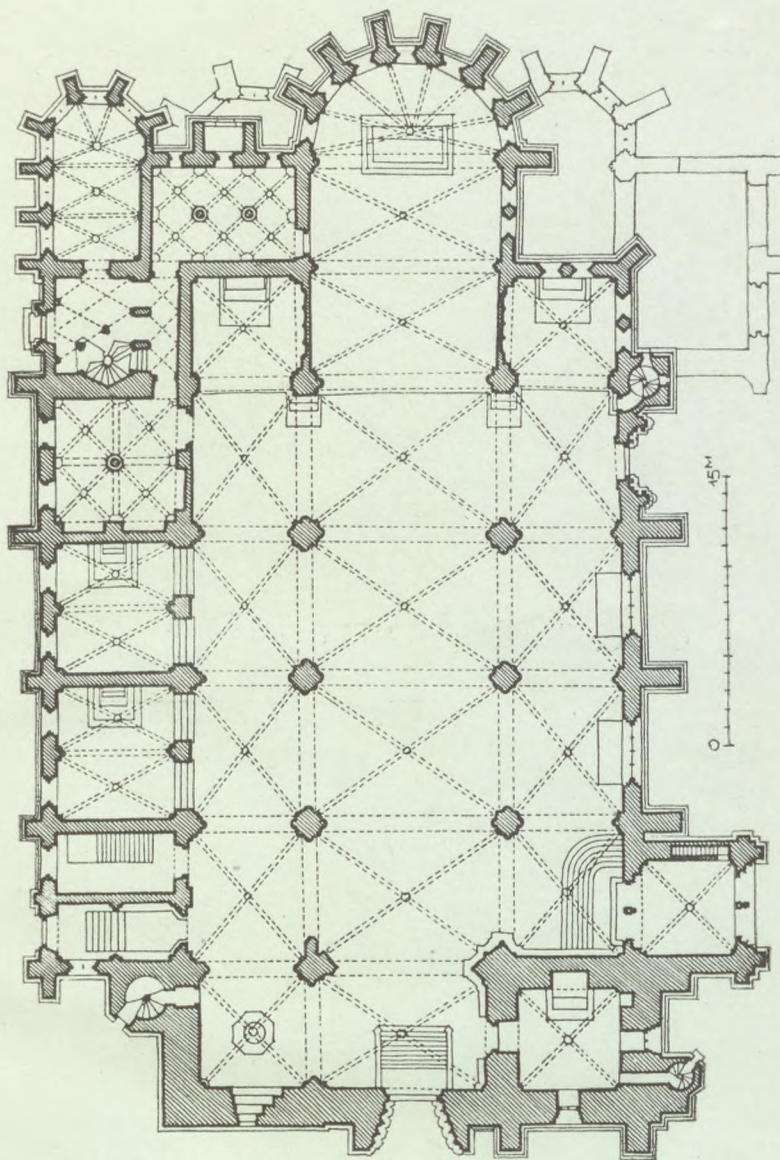
21. Budapest. A koronázó főtemplom alaprajza a restaurálás után.

A főtemplom „stilszerű restaurálását“ I. Ferenc József 1873-ban hagyta jóvá. De abból, miként azt az itt bemutatott alaprajz is igazolja, újjáépítés lett. Lényeges változtatás történt különösen a templom keleti részén, ahol megszűnt a két mellékhajó sokszögű záródása és helyettük új kápolna, sekrestye és királyi oratórium épült.

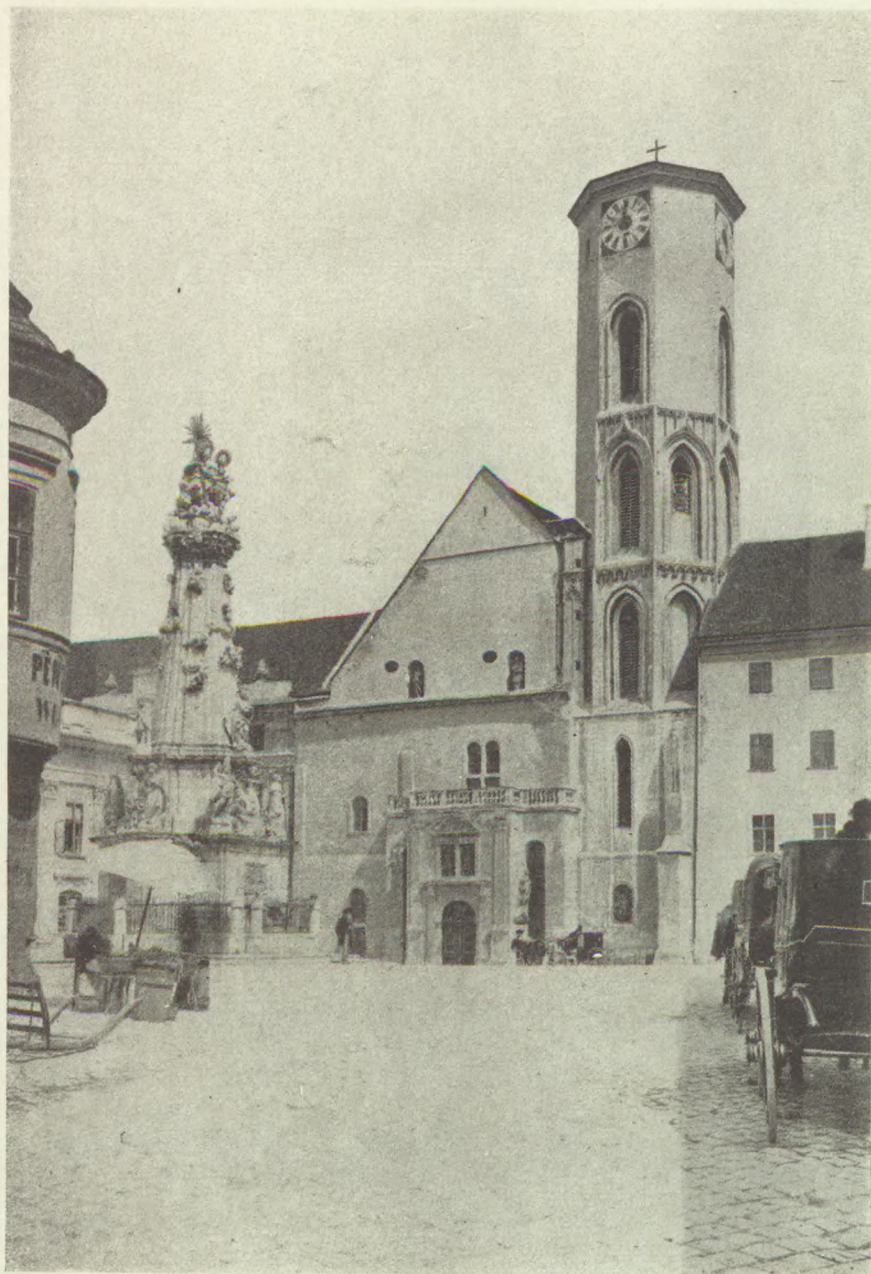
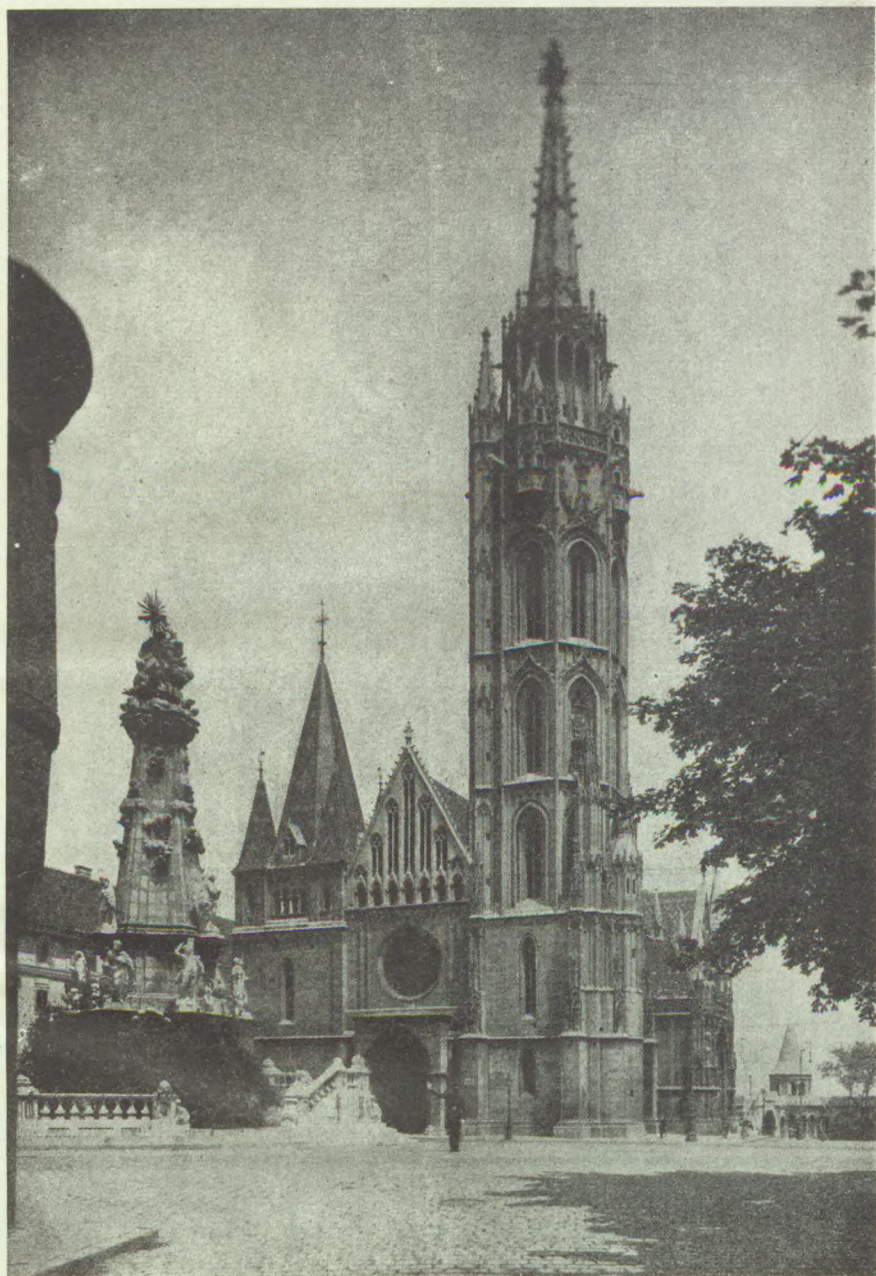
22. Budapest. A koronázó főtemplom nyugati homlokzata újjáépítés előtt.

A 22. és 23. kép feltűnően érzékelteti a régi és új állapot közti különbséget.

23. Budapest. A koronázó főtemplom nyugati homlokzata az újjáépítés után.  
A főtemplom újjáalakított főhomlokzata tanúsítja Schulek Frigyes mesteri készségét.

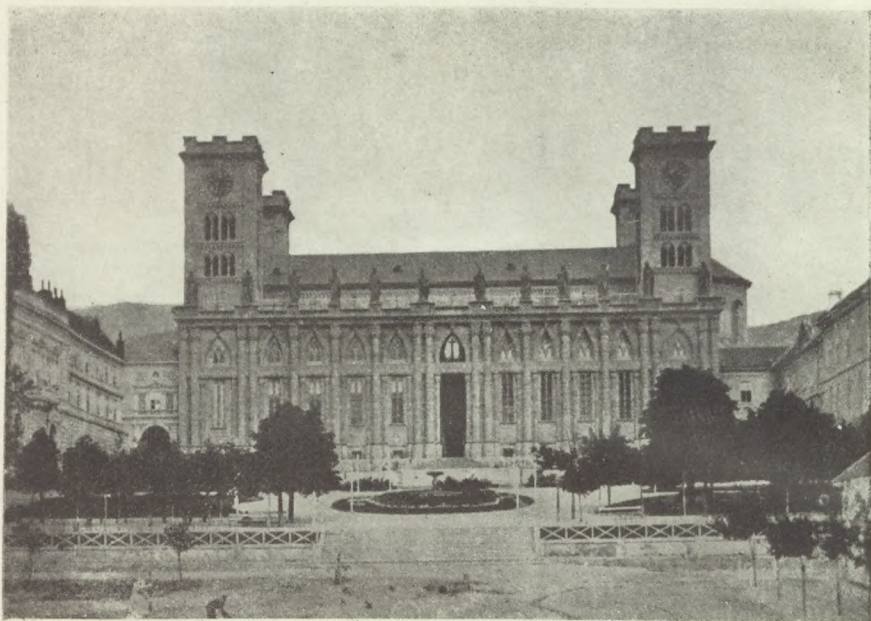
24. Pécs. A székesegyház déli homlokzata *Pollák Mihály* restaurálása (1805–27.) után.
