É. 19. FÜZET.

CSÁNYI KÁROLY

A  
MŰEMLÉKRESTAURÁLÁS

A MÉRNÖKI TOVÁBBKÉPZŐ INTÉZET  
1942. ÉVI TANFOLYAMAINAK ANYAGA

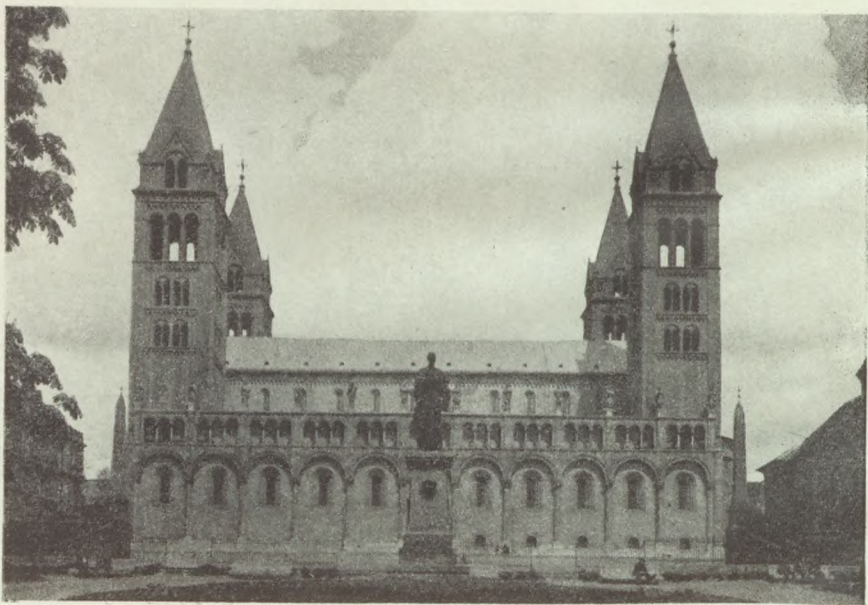
25. Pécs. A székesegyház déli homlokzata, a *Schmidt-féle*, 1882–91-ben végzett újjáépítés után.

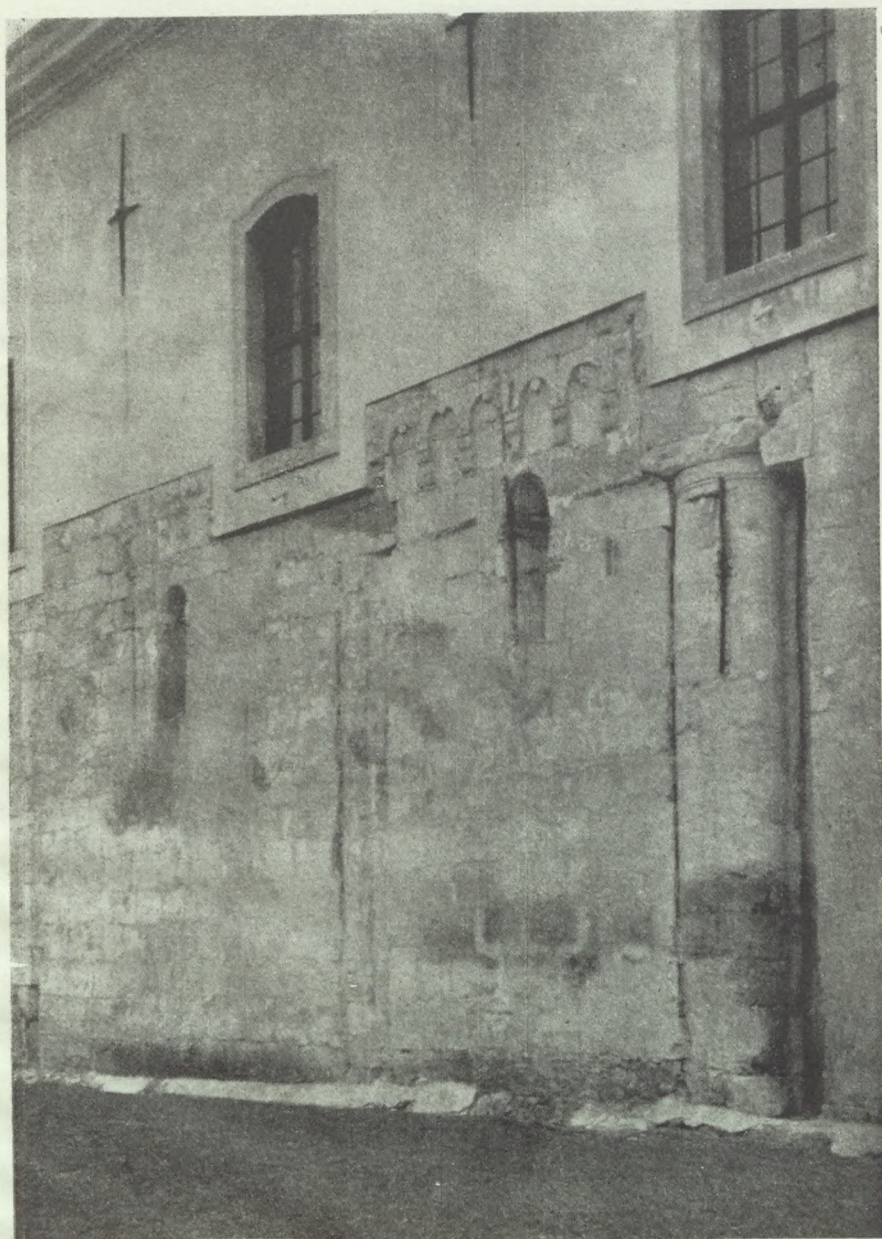
26. **Feldebrő.** A róm. kat. templom északi oldala mutatja a vakolatleverés nagyszerű eredményeit. A barokkori vakolat alól előtűntek a XI. és XII. századi formák.

A tanulságos vakolatleverést dr. Lux Kálmán végeztette el.

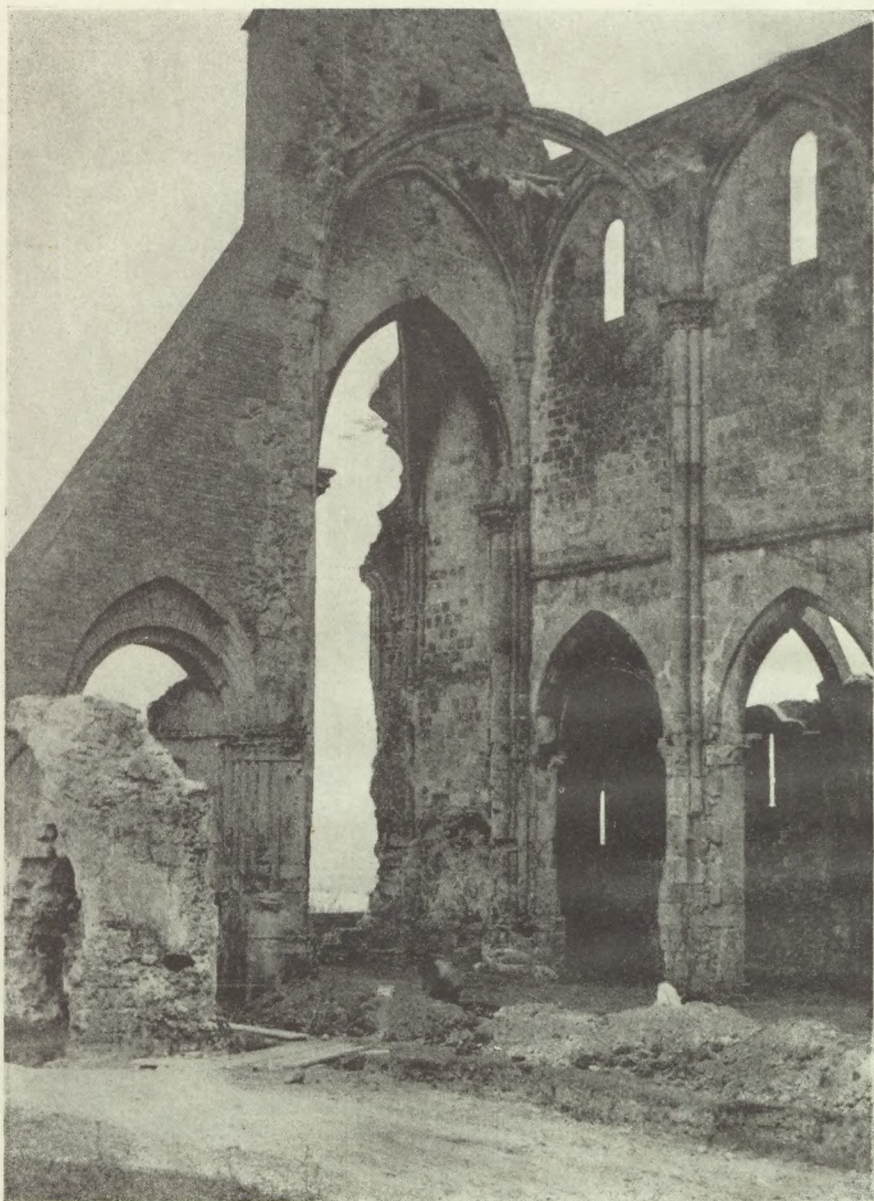
27. Zsámbék. Az egykori premontrei templom romjai *Möller István* útmutatására végzett biztosító munka után. Az aláfalazás a kőanyagtól eltérő anyaggal — téglával történt.

*Möller István*, volt műegyetemi tanár, több mint ötven éve alkalmazta a mai helyreállítás és biztosító munka helyes elveit.

Ebben az irányban működött *Möller István*, boldogult elődöm a középkori építészeti tanszéken. Sőt, ez irányban alapvető munkálkodást fejtett ki *Zsámbékon* (27. kép) több, mint ötven évvel ezelőtt. A gondos kéz munkájával fogott ugyanő a *gyulafehérvári* székesegyház restaurálási munkáihoz (30—31. kép).

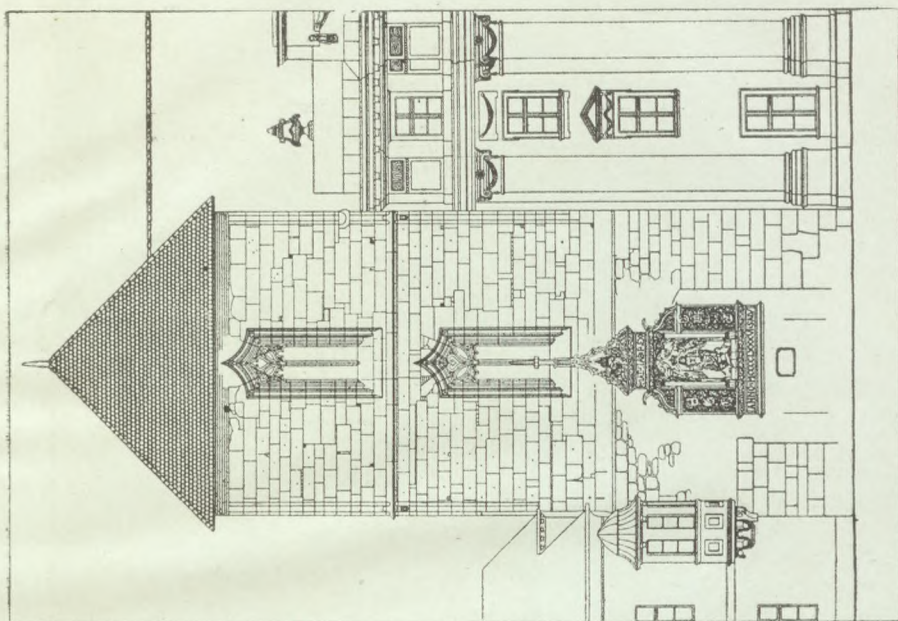
29. Budapest. A budavári Szent Miklós torony a helyreállítás után.

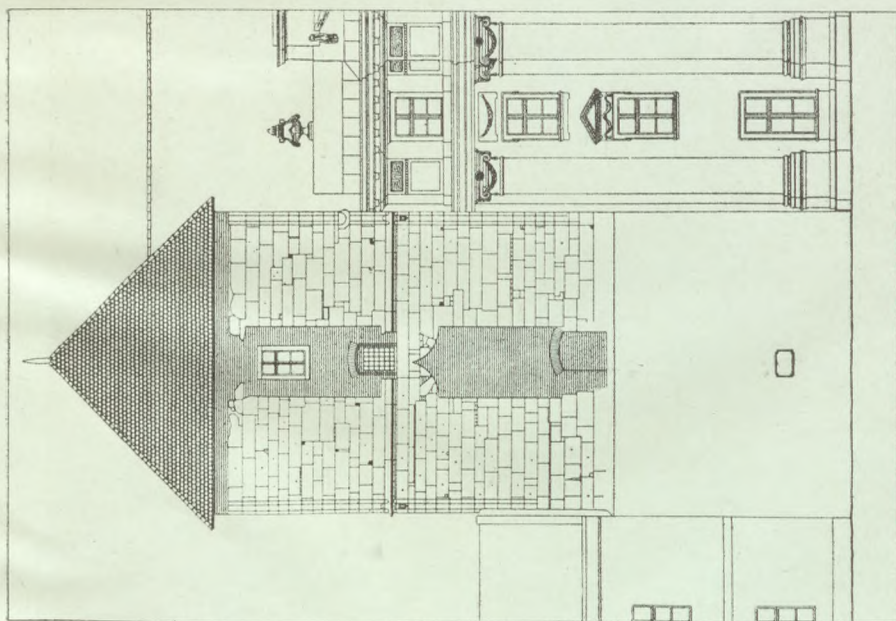
28. Budapest. A budavári Szent Miklós torony a helyreállítás előtt.

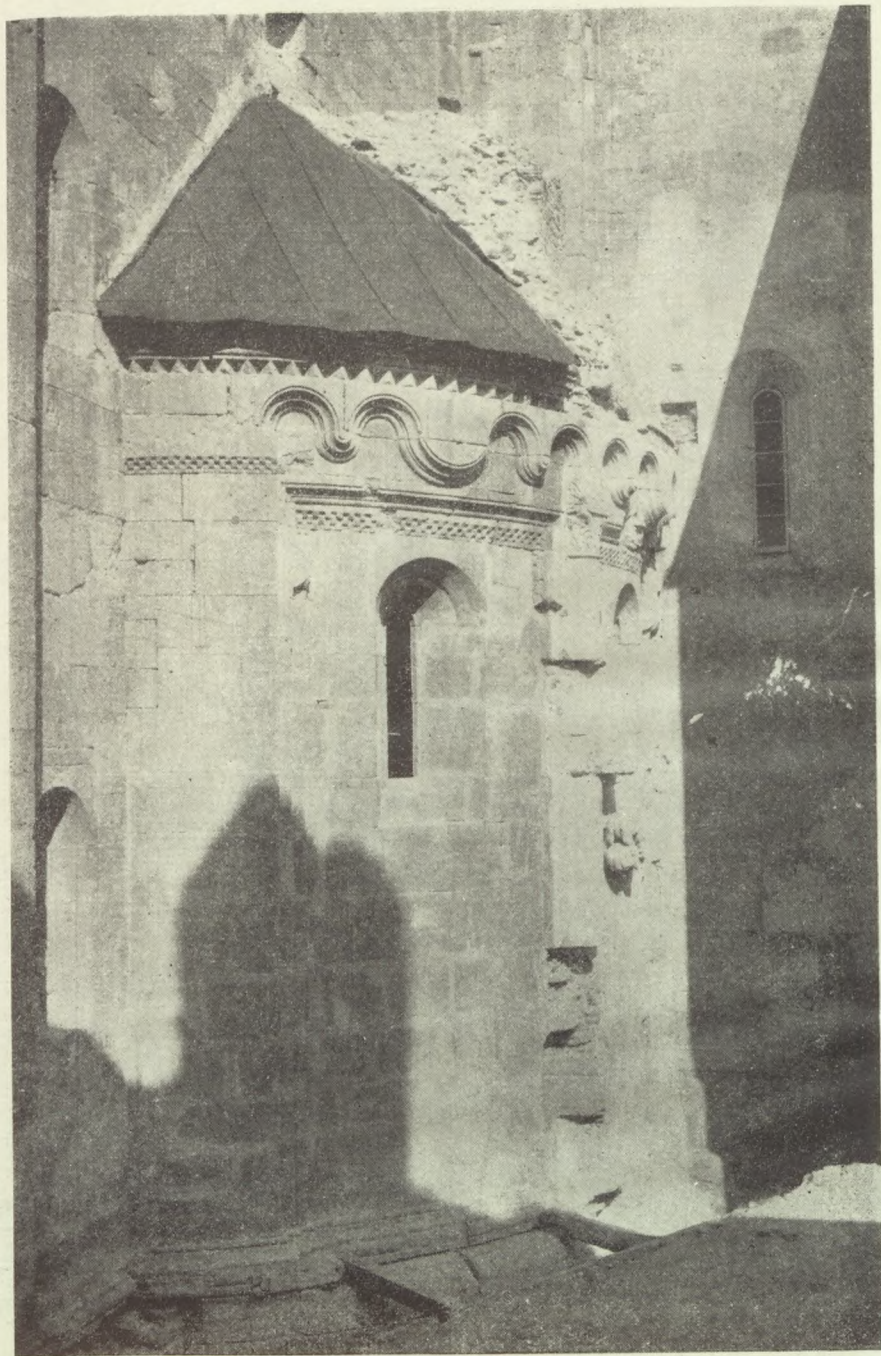
30. Gyulafehérvár. A románkori székesegyház déli mellékszisa a helyreállítás előtt.

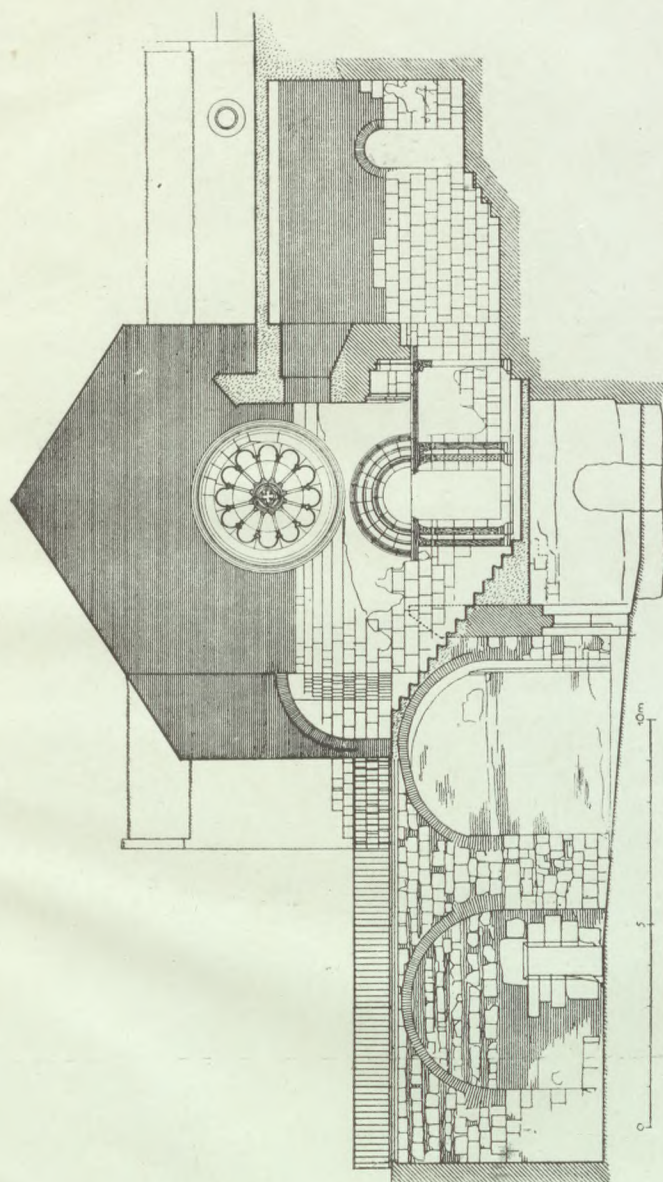
33. Esztergom. A királyi várkápolna homlokzata a helyreállítás után.

A helyreállítás rajza világosan mutatja a pótlásokat. A nagy, négy méter átmérőjű kettős-küllős rózsaablak részletei az ásásokok alkalmával előkerültek, a többi falazás viszont téglából épült, hogy így az eltérés a régi és az új rész közt feltűnőbb legyen.

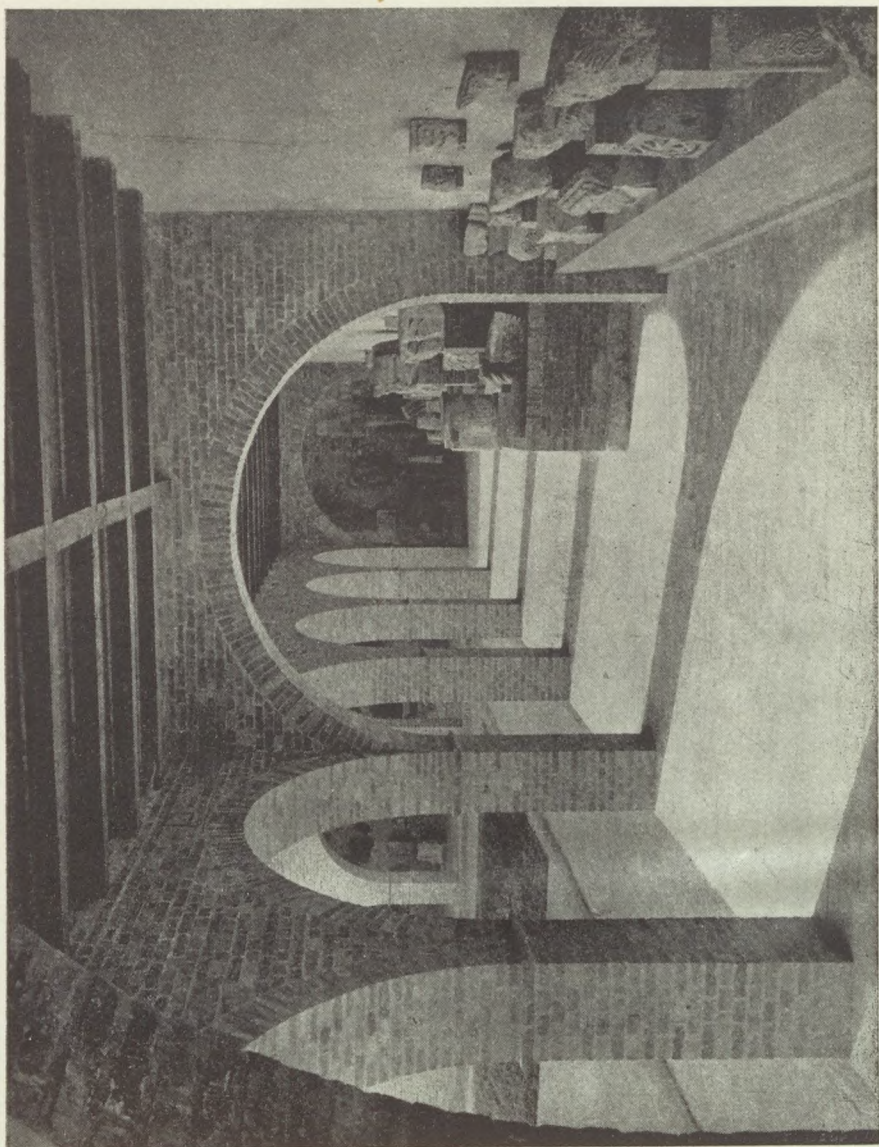
36. Székesfehérvár. Kőtár az egykori királyi templom köveivel.

A háborúk viharában elpusztult régi műemlékeink maradványainak megőrzését mintaszerűen oldották meg Székesfehérvárott, ahol az elpusztult egykori királyi templom köveit árkádós építményben, jól áttekinthetően helyezték el. Ezt az építményt dr. Lux Géza tervezte.
